Obrazová část restaurátorské zprávy

Fotodokumentace stavu před restaurátorským zásahem

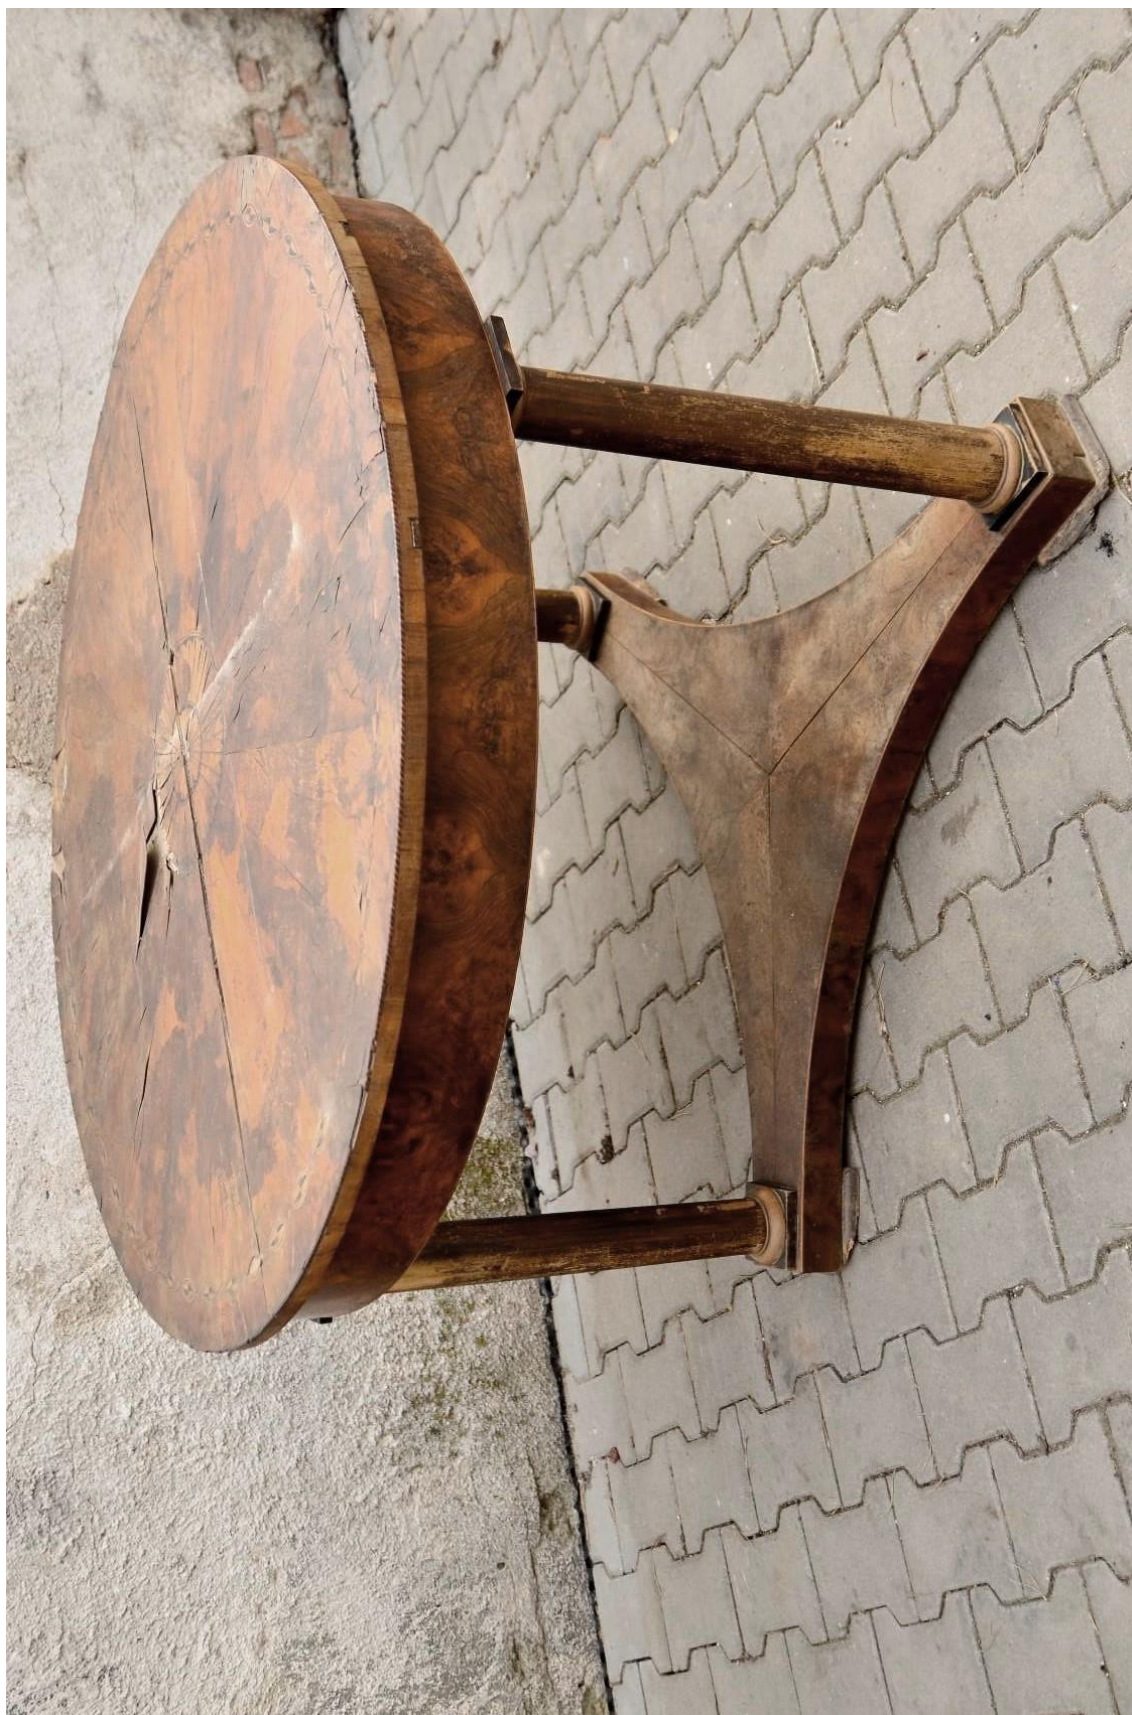
Obr. č. 1: Celkový pohled na stůl před restaurováním – na snímku je patrné poškození horní deska

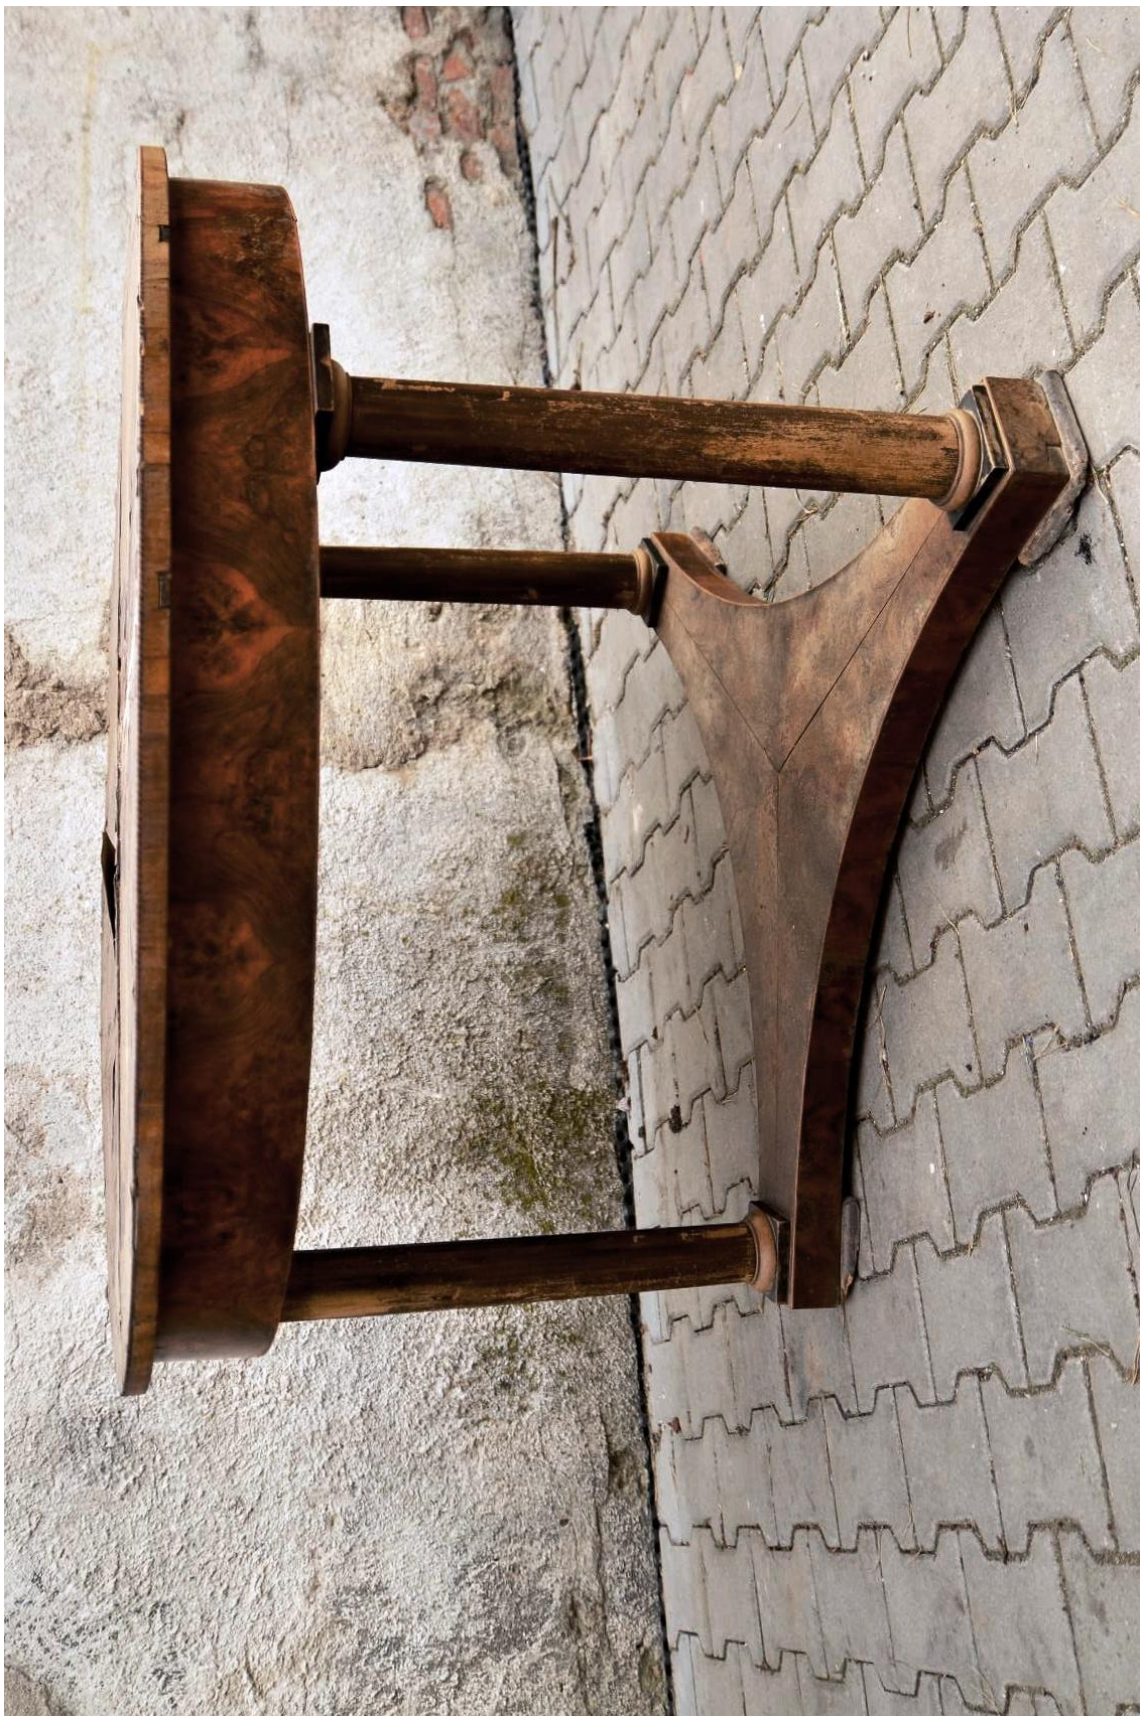
Obr. č. 2: Celkový pohled na stůl - stav před restaurováním. Na snímku jsou patrné druhotně doplněné sloupky s poškozeným fládrováním sloupků

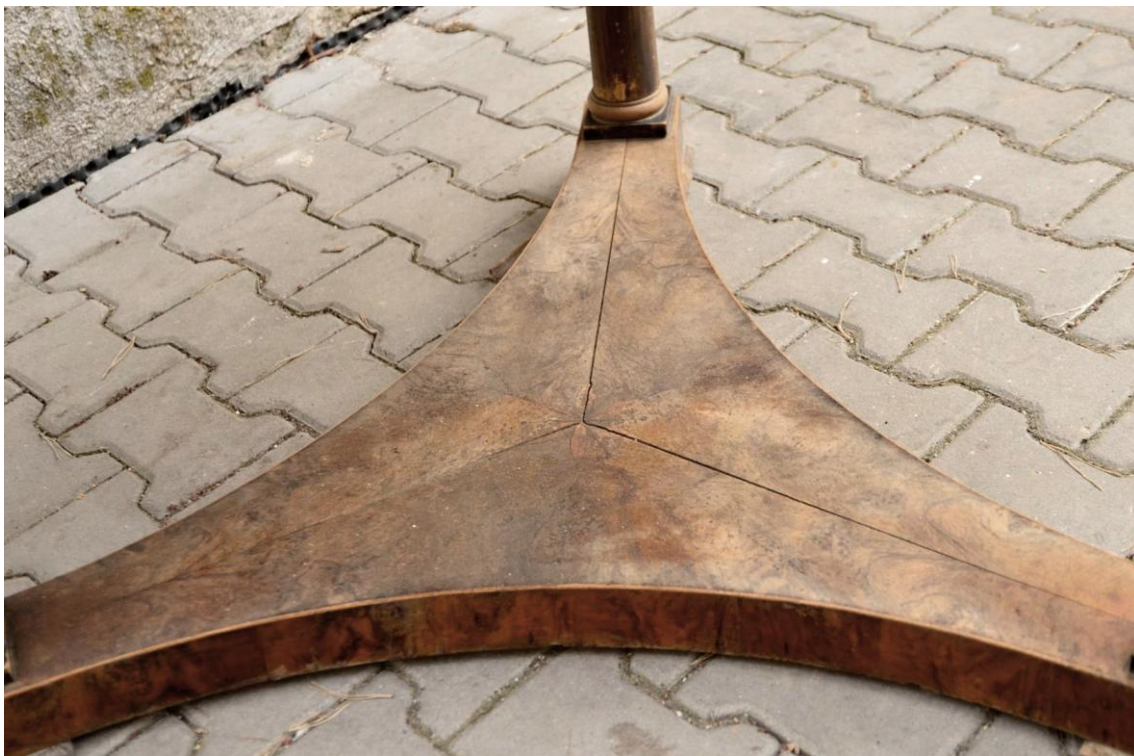
Obr. č. 3: Detailní snímek spodní trojcípé soklové části. Na snímku je patrné rozpraskání ve středu každého z cípů

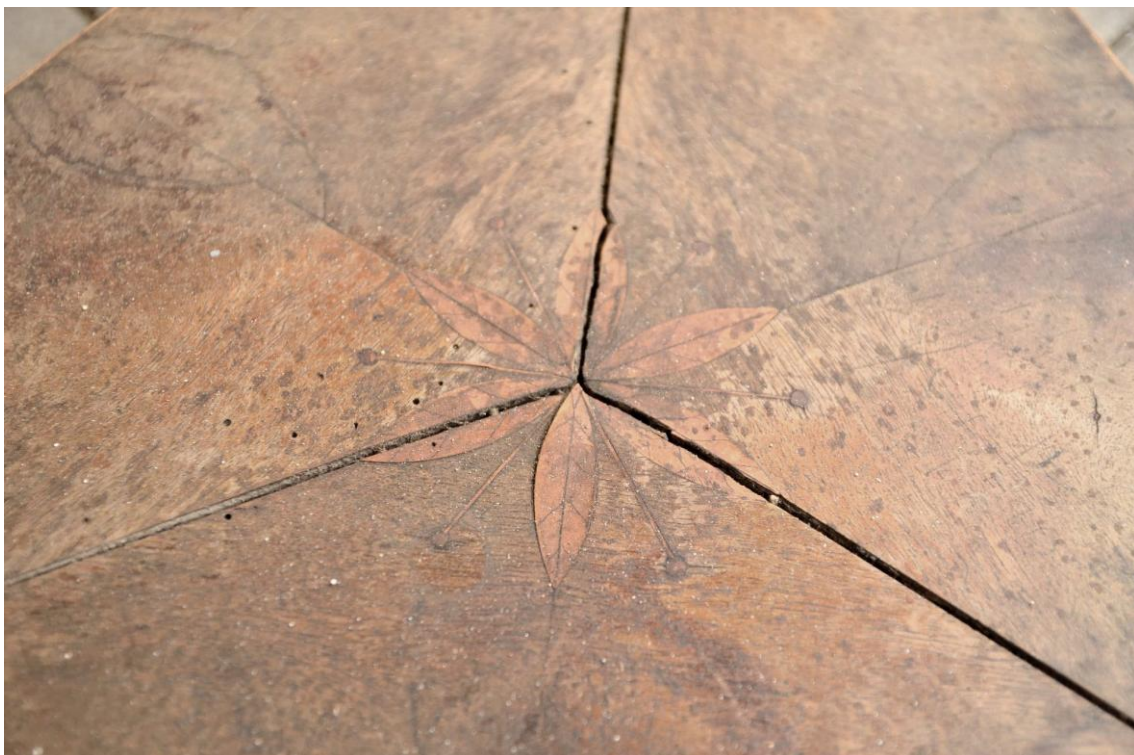
Obr. č. 4: Detailní snímek soklové části – snímek zachycuje florální intarzovaný ornament s prasklinami

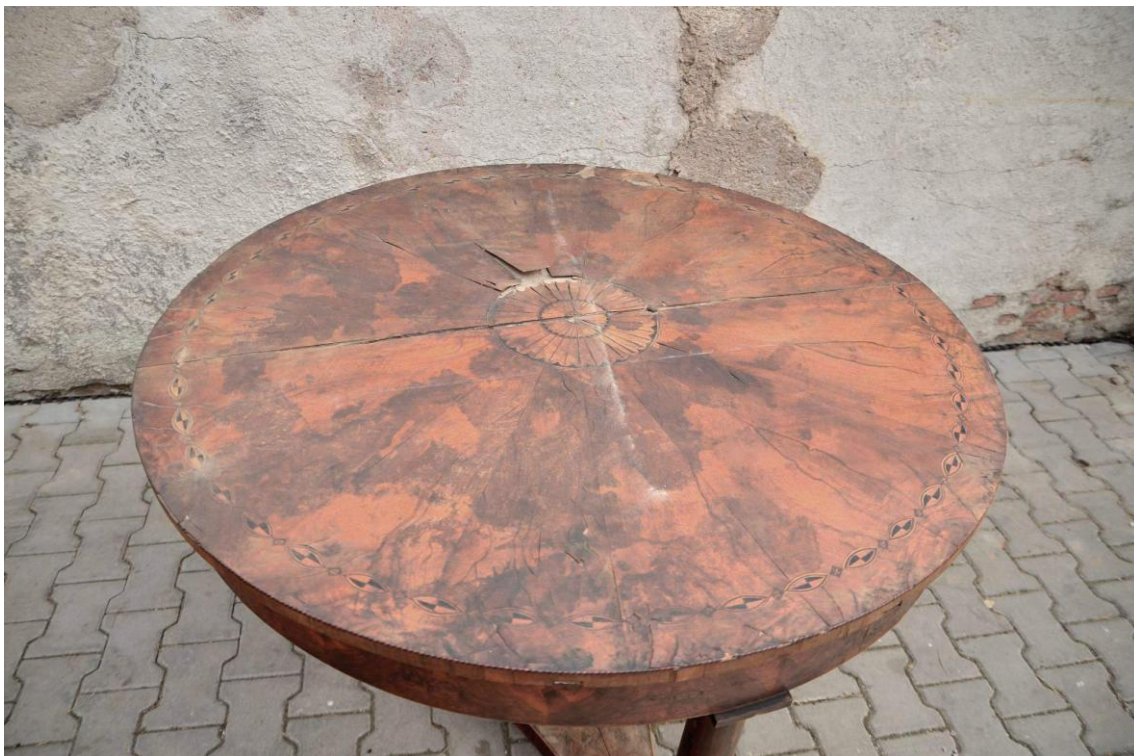
Obr. č. 5: Celkový pohled na horní stolovou desku . Na snímku je zachyceno zdobení horní desky a poškození ořechové dýhy způsobené dlouhodobým zatékáním vody

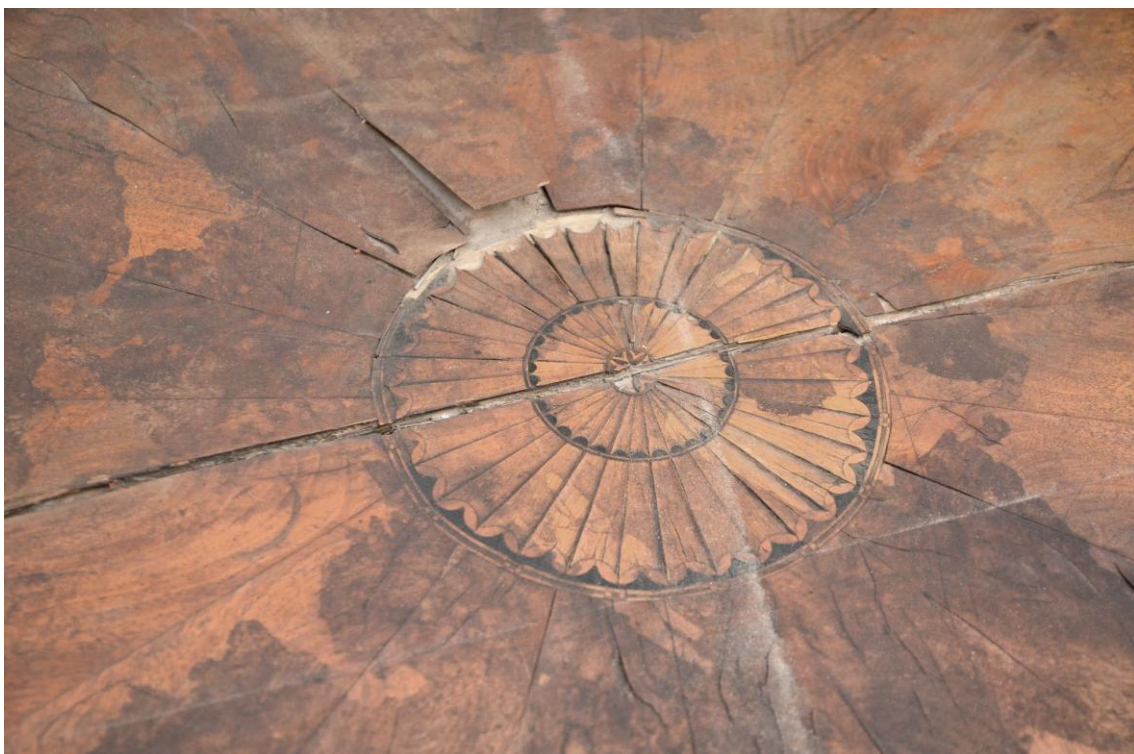
Obr. č. 6: Detailní snímek zachycuje centrální intarzovanou rozetu. Na snímku patrná masivní prasklina celé desky

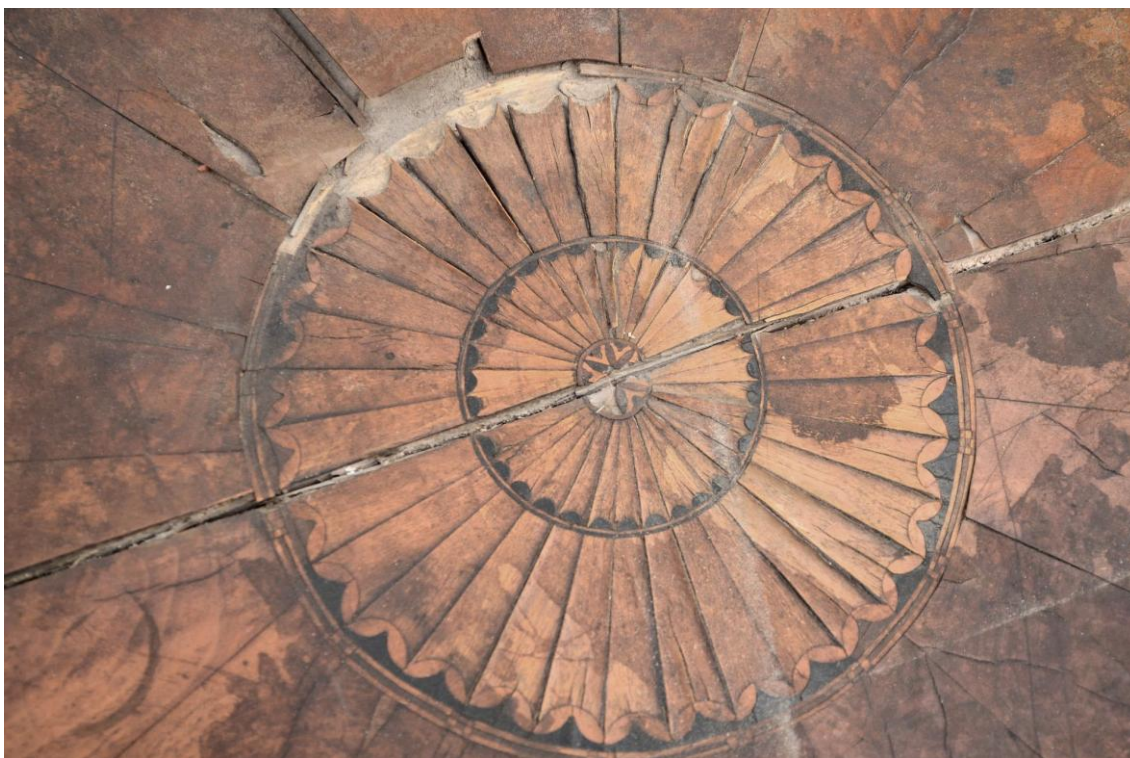
Obr. č. 7: Celkový snímek zachycující rozetu včetně poškození dýhovaných ploch a pohled na prasklinu procházející rozetou.

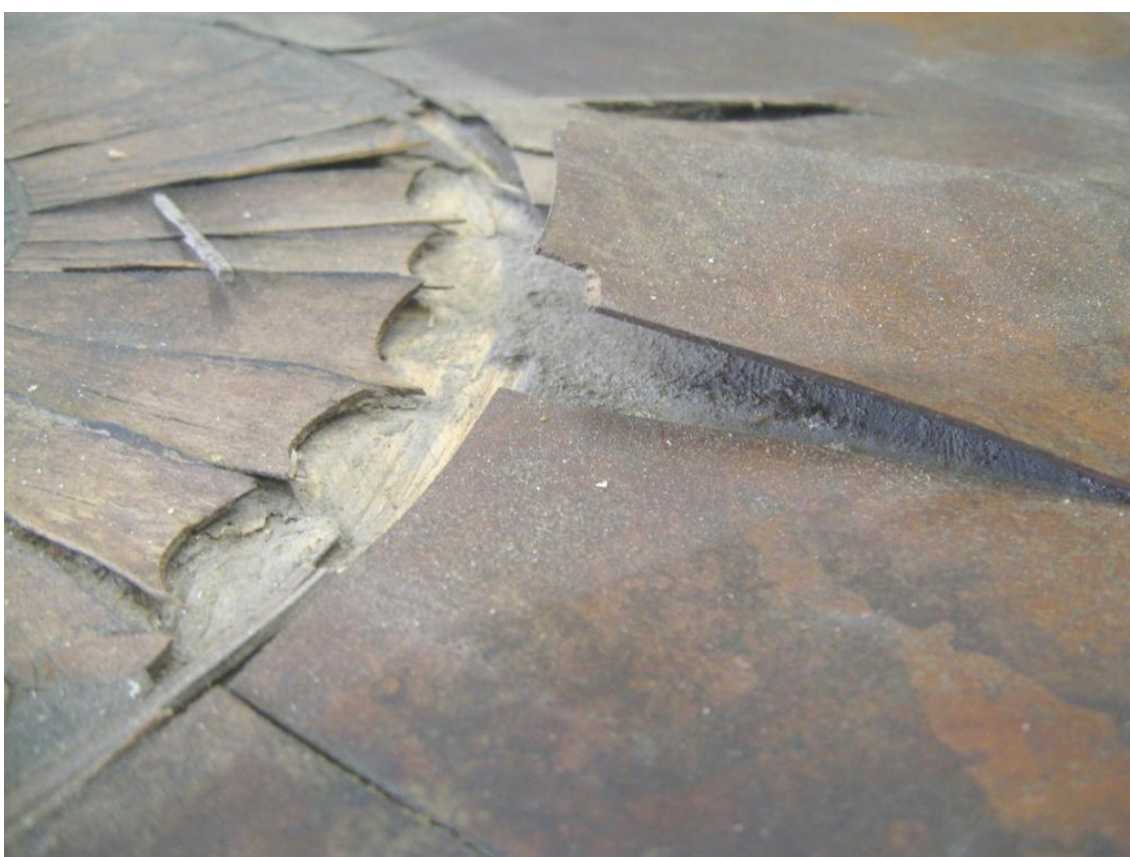
Obr. č. 8: Na detailním snímku je zachyceno poškození dýhovaných v oblasti centrální rozety

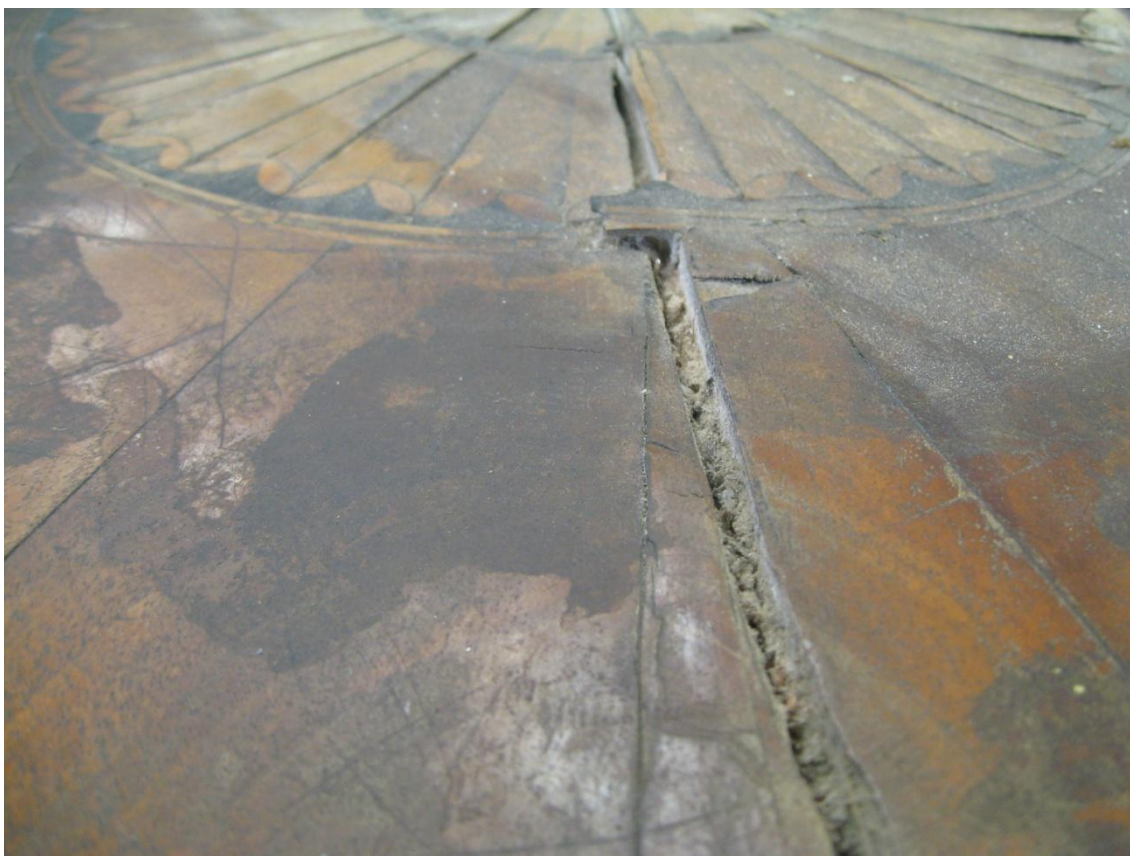
Obr. č. 9: Detailní snímek zachycuje masivní prasklinu ve středové části.

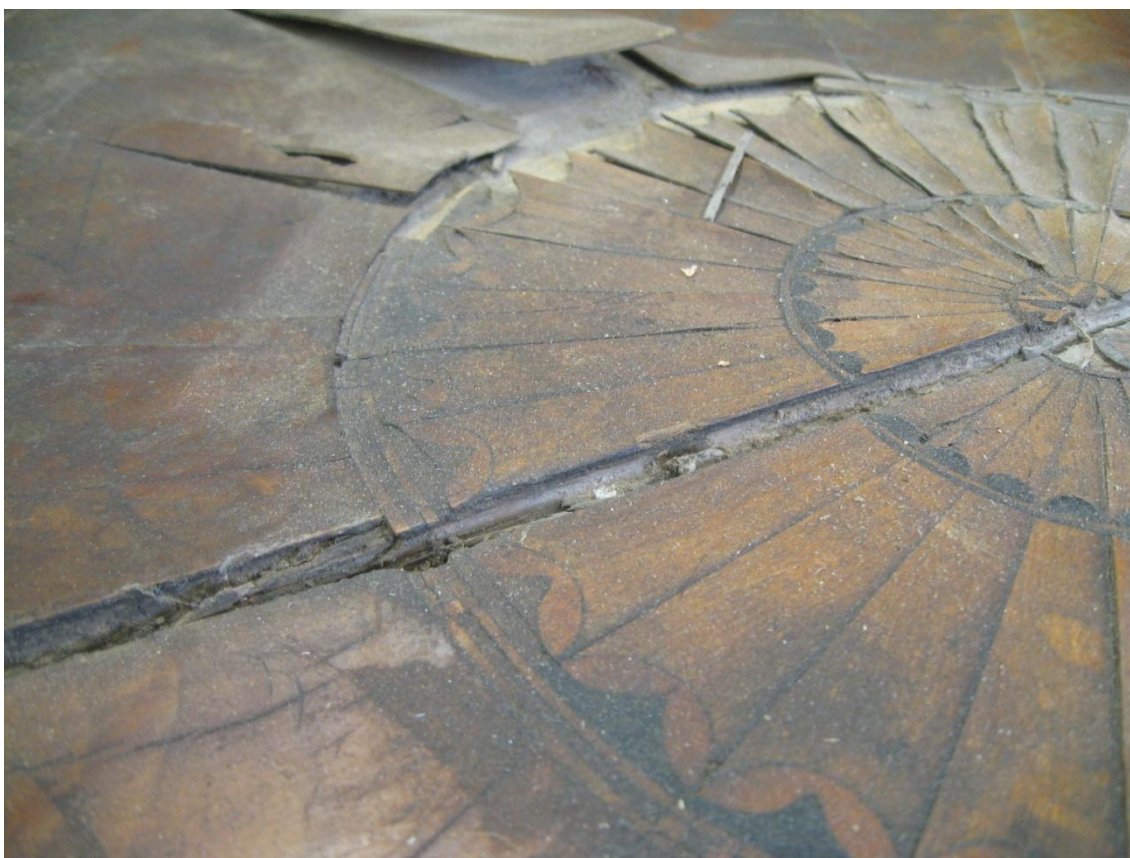
Obr. č. 10: Detailní snímek zachycuje prasklinu včetně odlepených dřív a částí intarzovaného ornamentu.

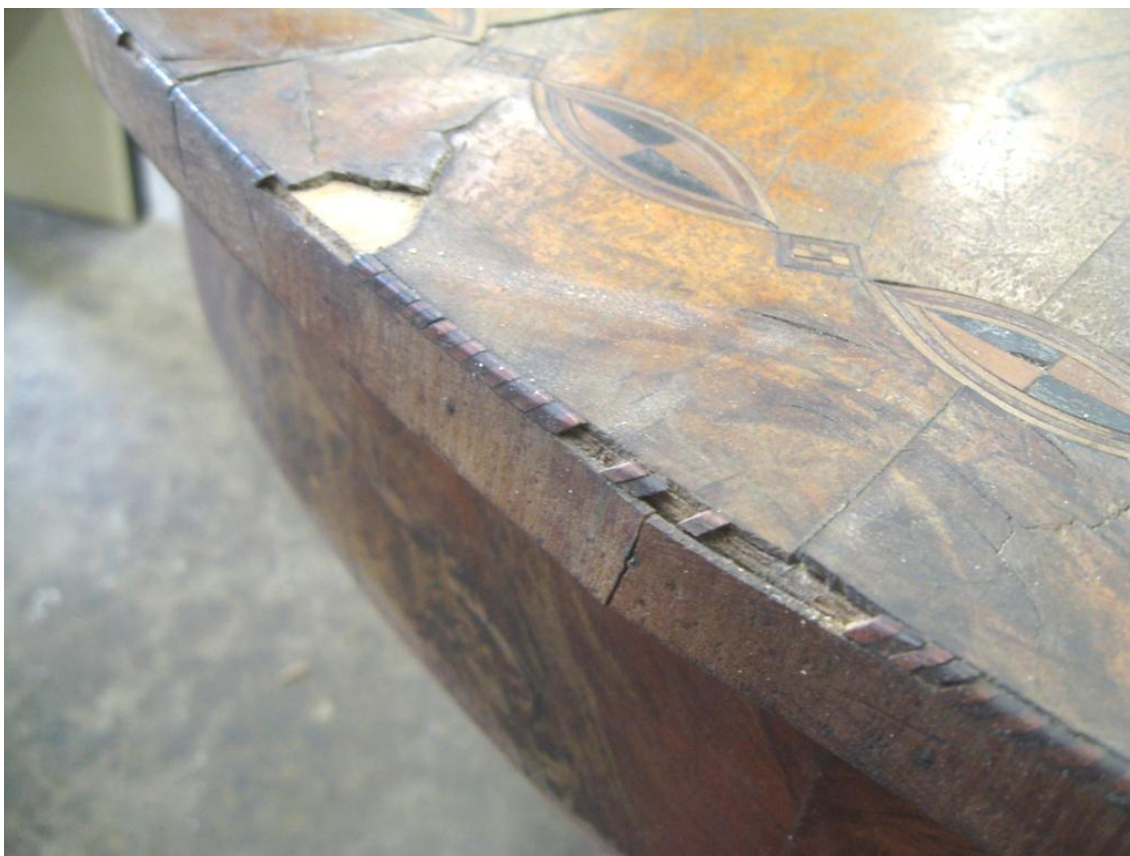
Obr. č. 11: Detailní snímek zachycuje zdobnou intarzovanou pásku na hraně desky včetně detailu poškození

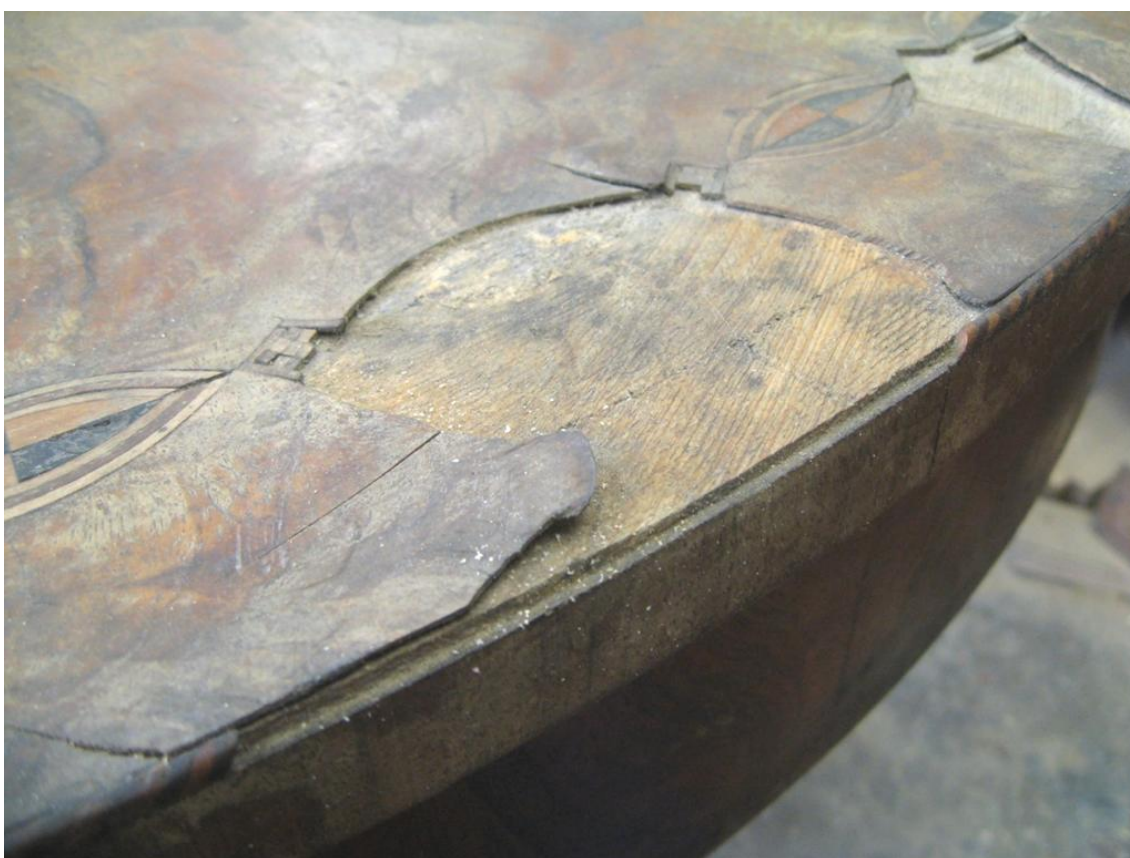
Obr. č. 12: Snímek zachycuje vypadlý ornament, odlomenou část ořechové dýhy na ploše včetně vypadlé zdobné pásky na hraně.

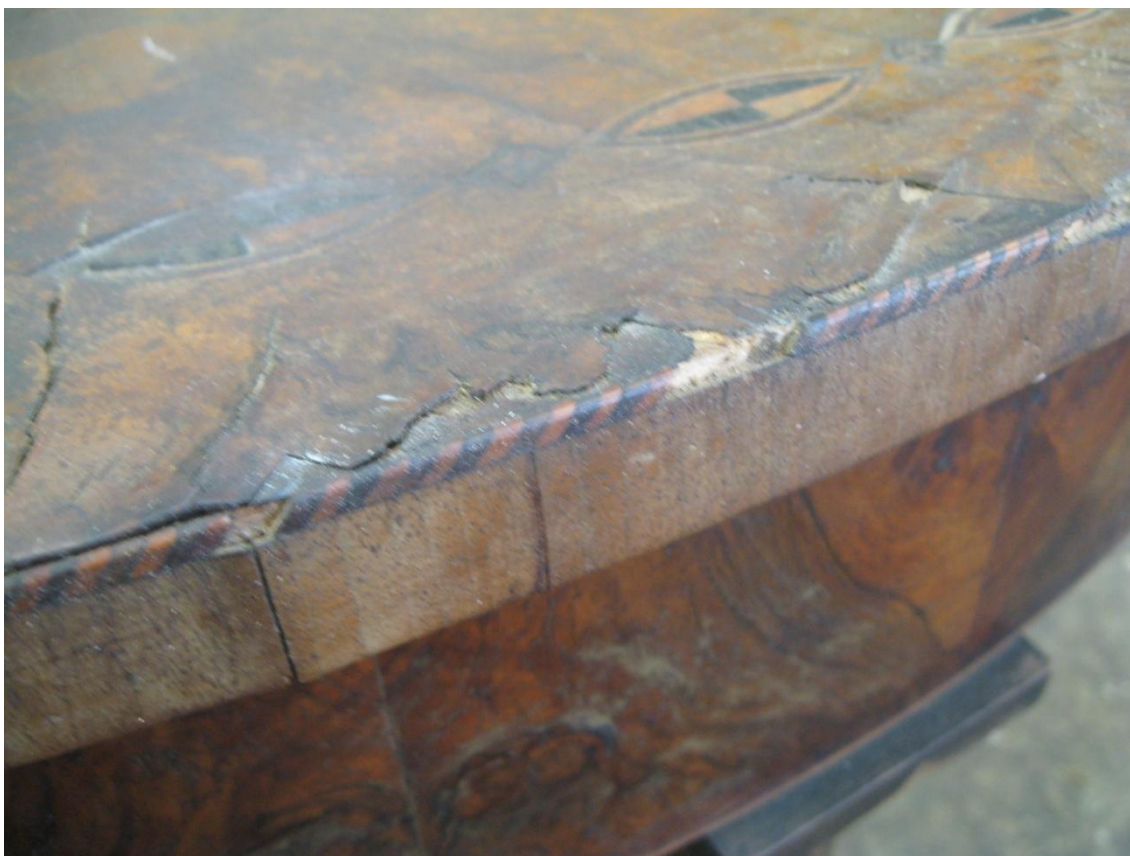
Obr. č. 13: Na snímku je zachycena poškozená dýhy na hraně desky.

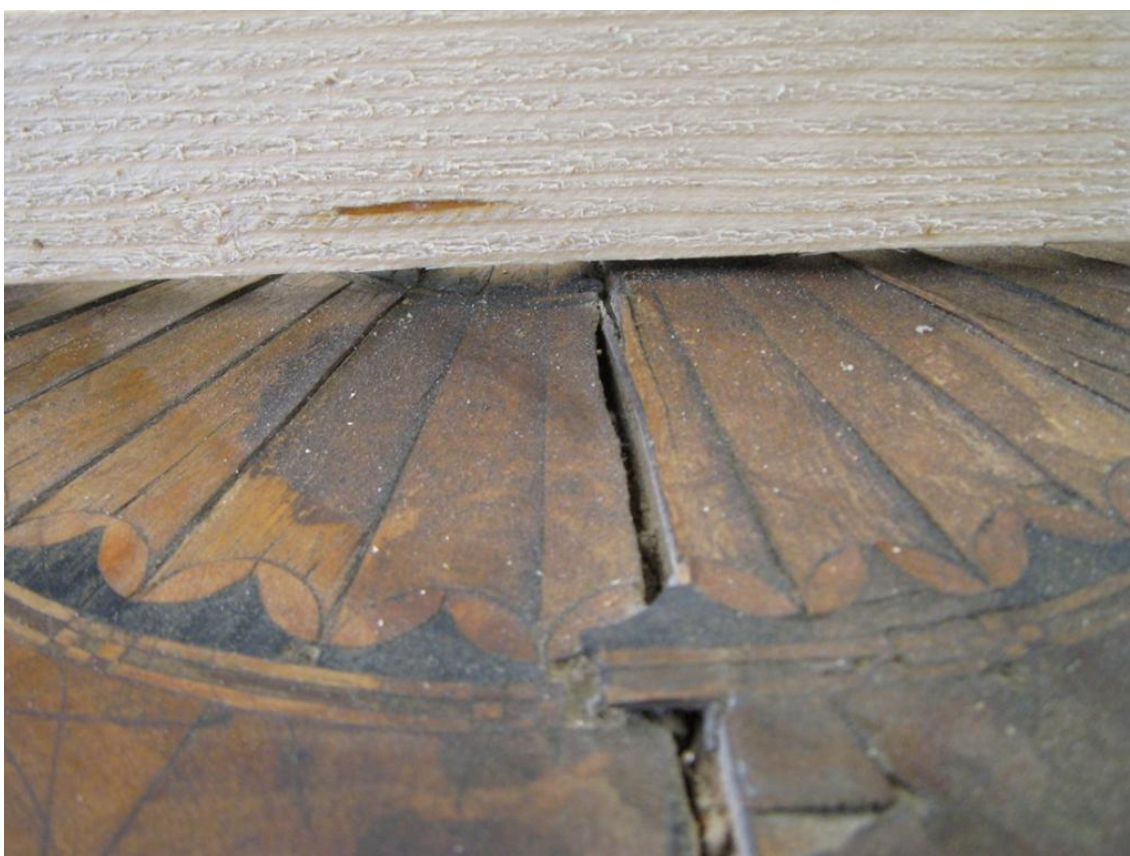
Obr. č. 14: Detailní snímek zachycuje míru zkroucení nosné desky v místě středové rozety.

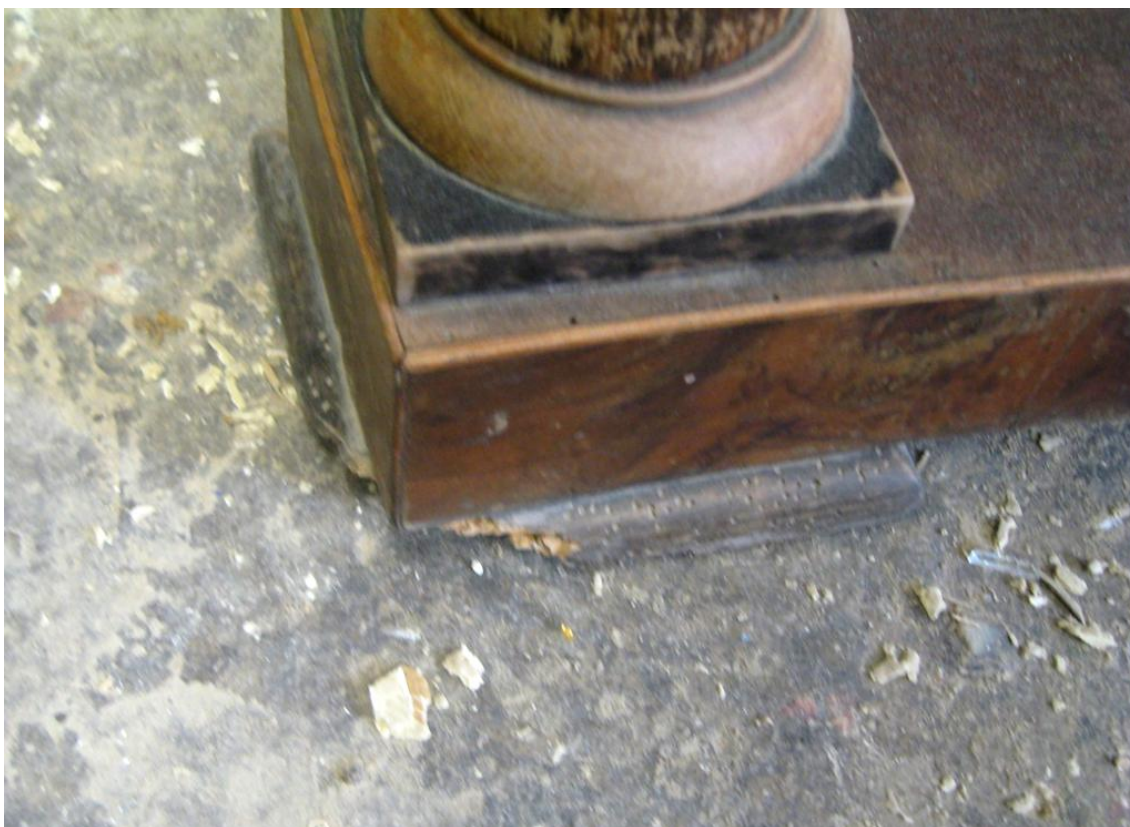
Obr. č. 15: Na snímku detail rozsahu poškození dřevěných destiček tvořících nohy.
